國立臺灣海洋大學系統工程暨造船學系

測試報告

試驗材料：TM115S2A 橫拉窗(雙層玻璃有格子)

編號：STC-17-2018

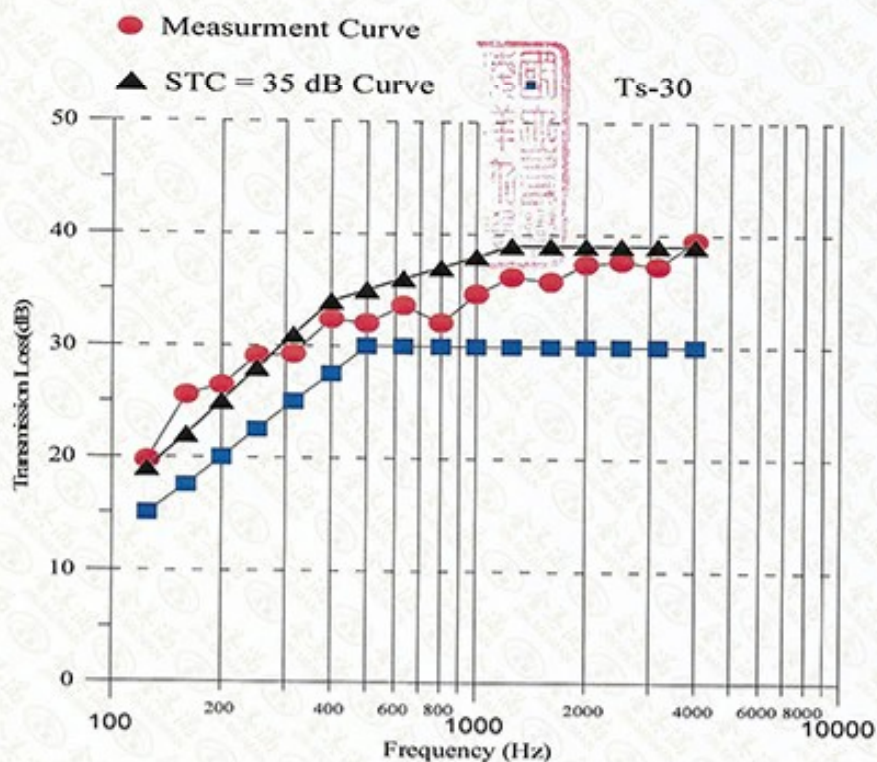
## 4. 測試結果圖

3. 依 ASTM E413 評估 STC= 35 dB ，依 CNS 3092 A2044 評估 Ts-30 等級

頻率(Hz)	125	160	200	250	315	400	500	630
穿透損失(dB)	19.7	25.6	26.4	29.1	29.3	32.4	32.1	33.6

頻率(Hz)	800	1000	1250	1600	2000	2500	3150	4000
穿透損失(dB)	32.1	34.7	36.2	35.8	37.3	37.6	37.2	39.5

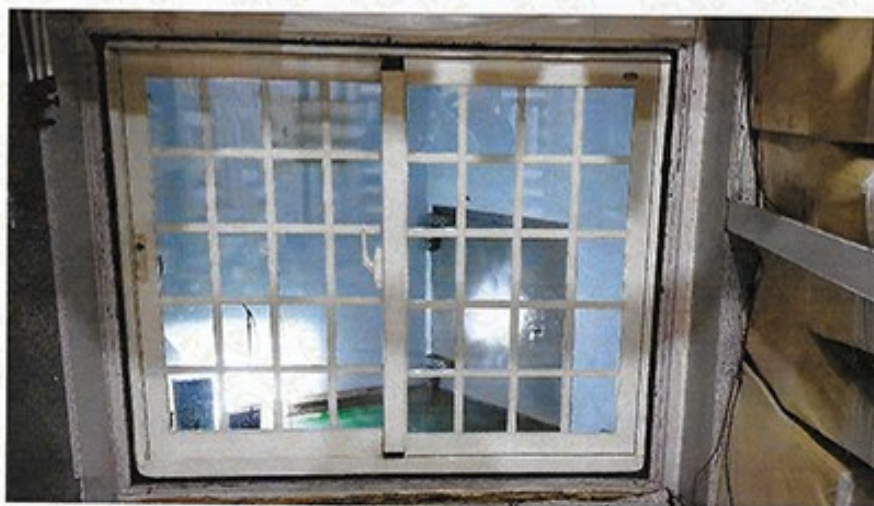
圖 1 試樣佈置圖 (無響室)

1. 試驗材料：TM115S2A 橫拉窗(雙層玻璃有格子)
2. 試樣規格：1485 mm (寬) X 1240 mm (高) X (5+10+5) mm (複層玻璃厚) X 1 樁。
3. 試樣構造：如圖 1-圖 3 所示。
4. 試樣面積及安裝法：試樣總面積為 1.8414 m<sup>2</sup>。安裝法是以試樣架設於無響室及迴響室之間。

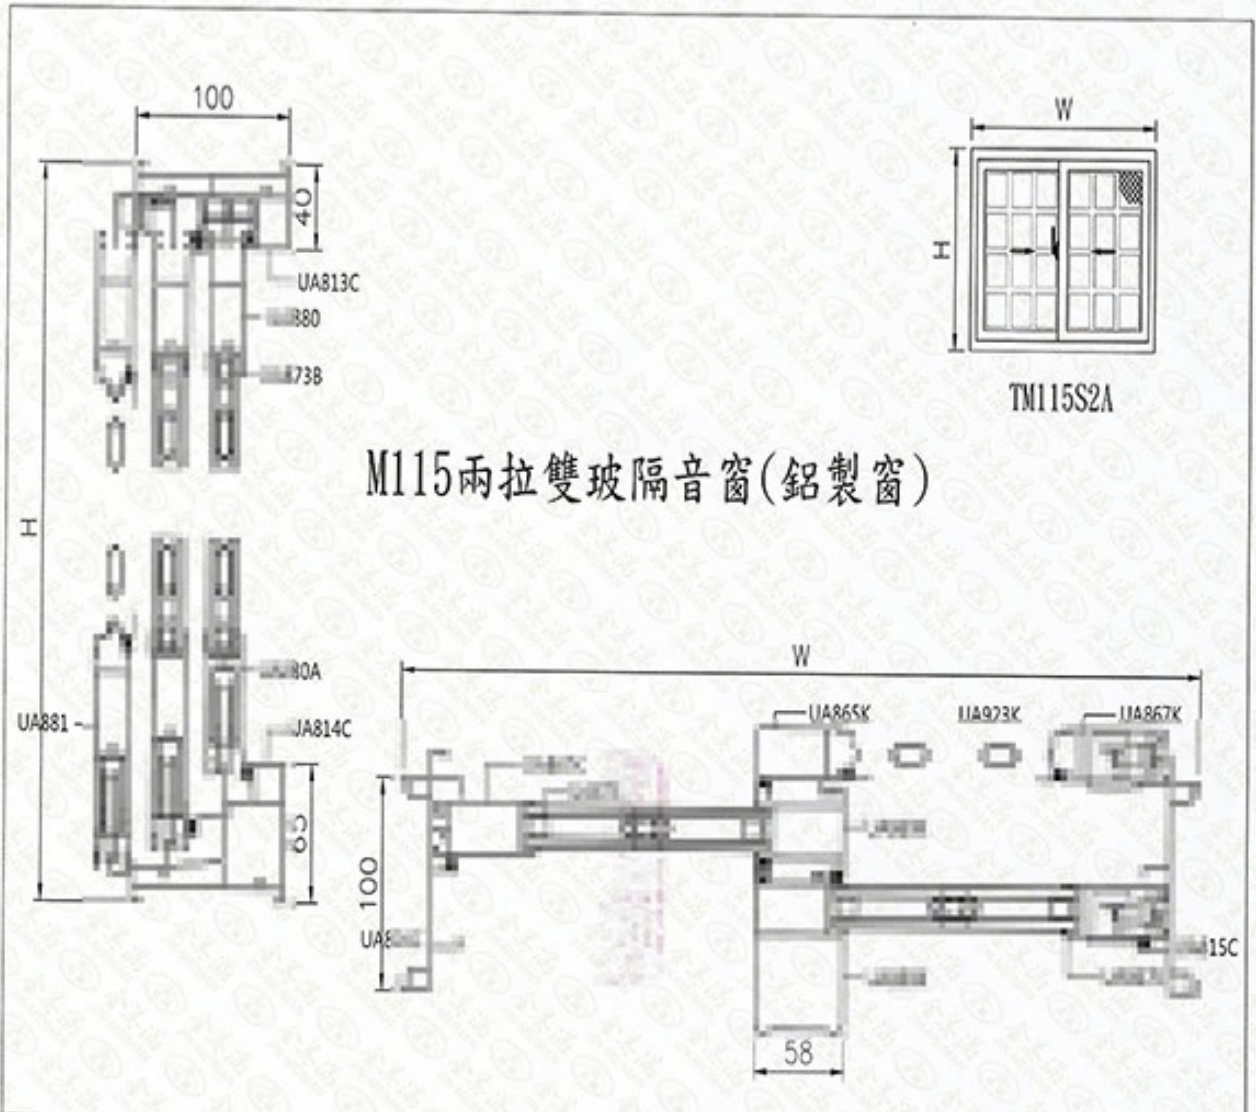
圖 3 試樣結構圖

此圖由廠商提供
