國立臺灣海洋大學系統工程暨造船學系  
National Taiwan Ocean University  
Institute of System Engineering and Naval Architecture

試驗材料：TM125S2C 橫拉窗

試驗項目：穿透損失測定

編號：STC-11-2018

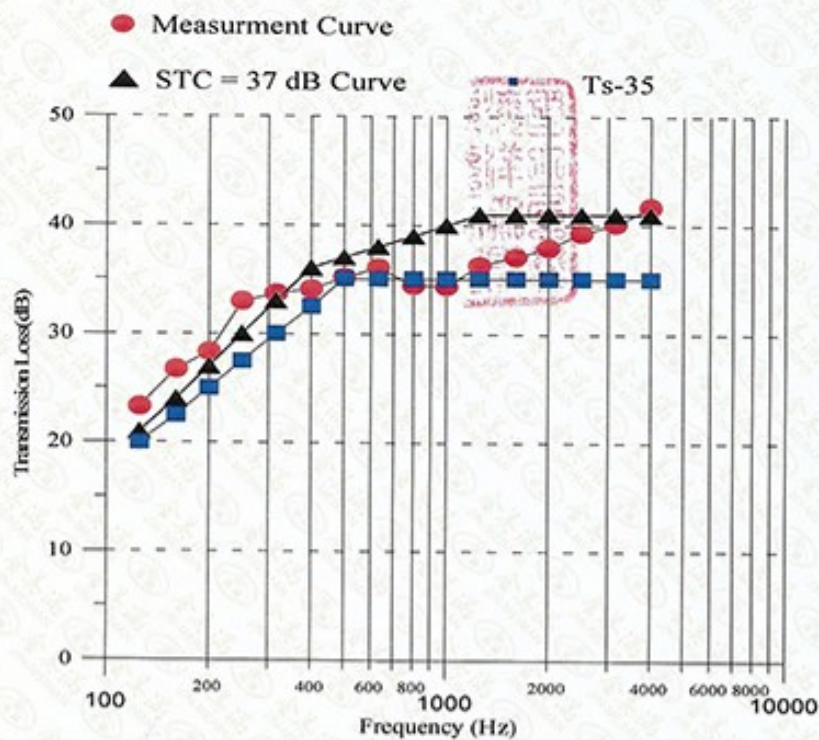
4. 測試結果圖

2. 1/3 倍頻帶成分之穿透損失如下：

頻率(Hz)	125	160	200	250	315	400	500	630
穿透損失(dB)	23.3	26.7	28.3	32.9	33.6	34.0	35.1	36.0

頻率(Hz)	800	1000	1250	1600	2000	2500	3150	4000
穿透損失(dB)	34.4	34.3	36.2	37.0	37.9	39.3	40.1	41.7

3. 依 ASTM E413 評估 STC=37dB，依 CNS 3092 A2044 評估 Ts-35 等級

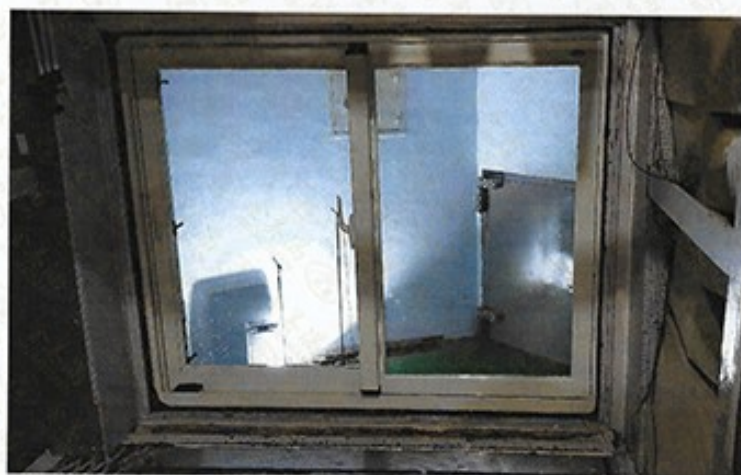
圖 1 試樣佈置圖 (無響室)

1. 試驗材料：TM125S2C 橫拉窗
2. 試樣規格：1485 mm (寬) X 1240 mm (高) X 8 mm (單層玻璃厚) X 1 檔。
3. 試樣構造：如圖 1-圖 3 所示。
4. 試樣面積及安裝法：試樣總面積為 1.8414 m<sup>2</sup>。安裝法是以試樣架設於無響室及迴響室之間。

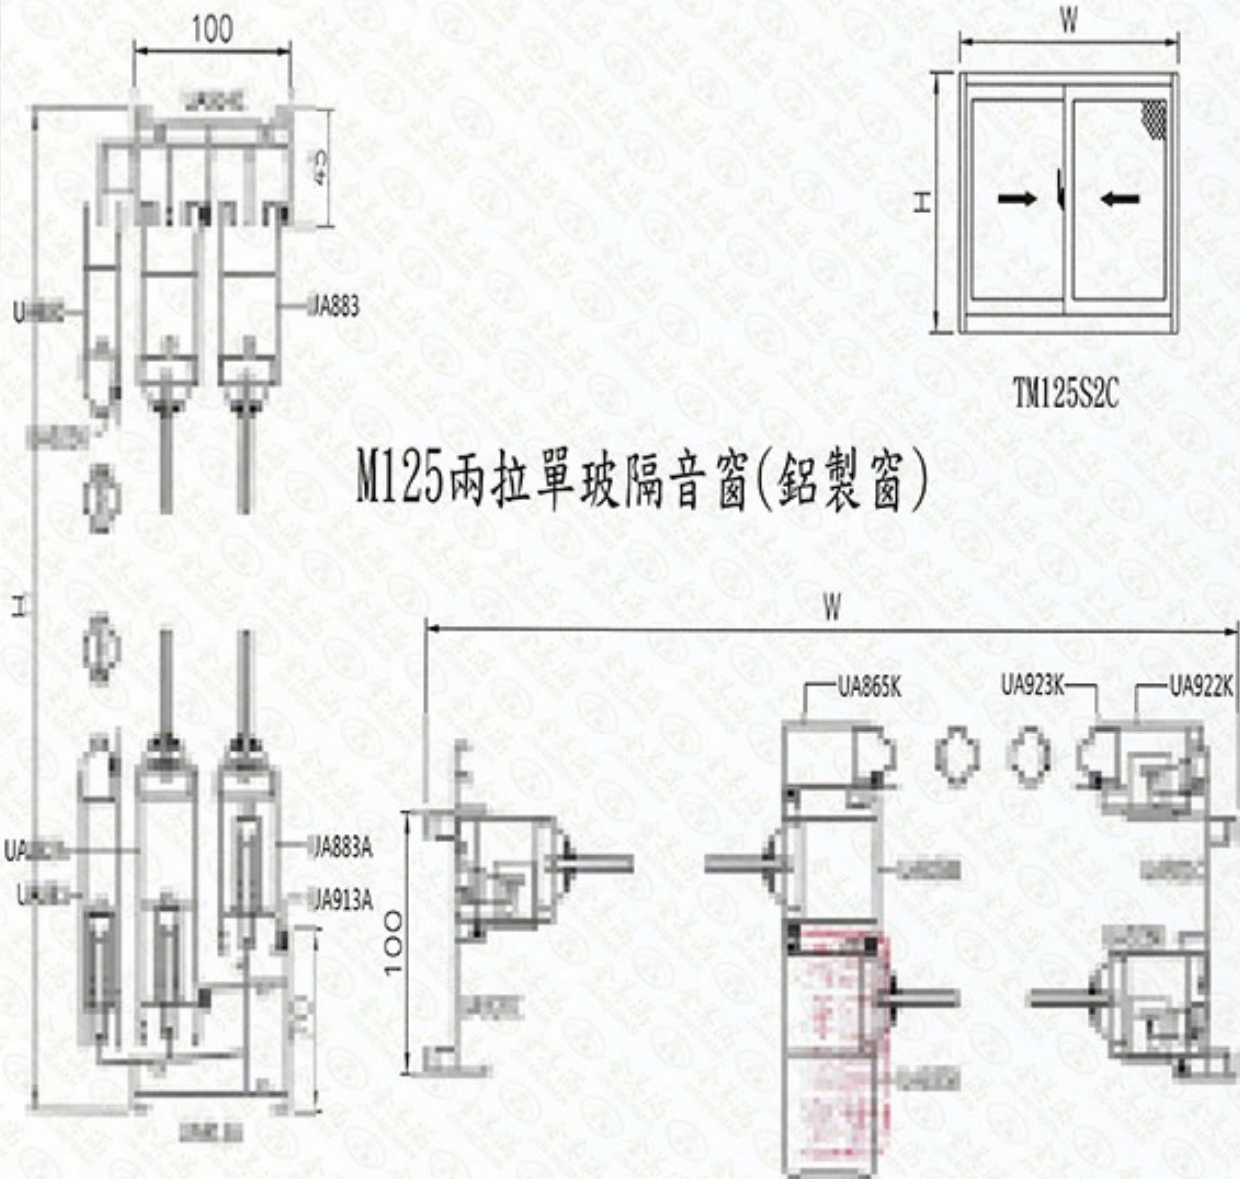
圖 3 試樣結構圖

窗型名稱: 813雙拉(單玻)

窗型代號: TM125S2C
