風 雨 測 試 報 告

報告編號：W19221

試體尺寸：W 1180 × H 1180 × T 100 (mm)

試體名稱：G910F+G

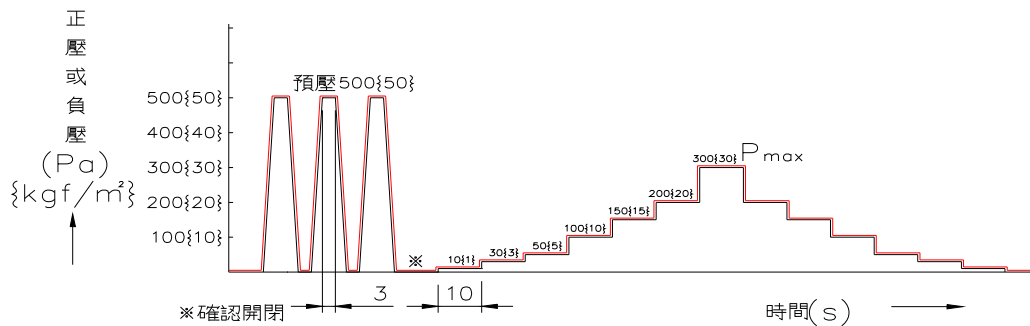
7-5 試驗程序圖示

天氣：晴 濕度：76.8 % 氣溫：30.5 °C 氣壓：100.88 k Pa

試驗時間：108年06月18日13時10分至13時20分

- (1) 預壓：試驗前，先施加 500 Pa{50 kgf/m²}之壓力差保持 3 秒以上，施加 3 次。變化壓力差時間為 1 秒以上。
- (2) 確認開閉：將門反覆開閉 5 次，然後扣鎖。
- (3) 加壓：在正壓下各階段均保持最低 10 秒以上，升壓至試驗所要求之最高壓。在試驗之壓力差階段取 10、30、50、100、150、200、300 Pa{1、3、5、10、15、20、30 kgf/m²}。此壓力差亦適用於降壓。
- (4) 測定：測定在各個壓力差之流量均呈穩定時之流量。

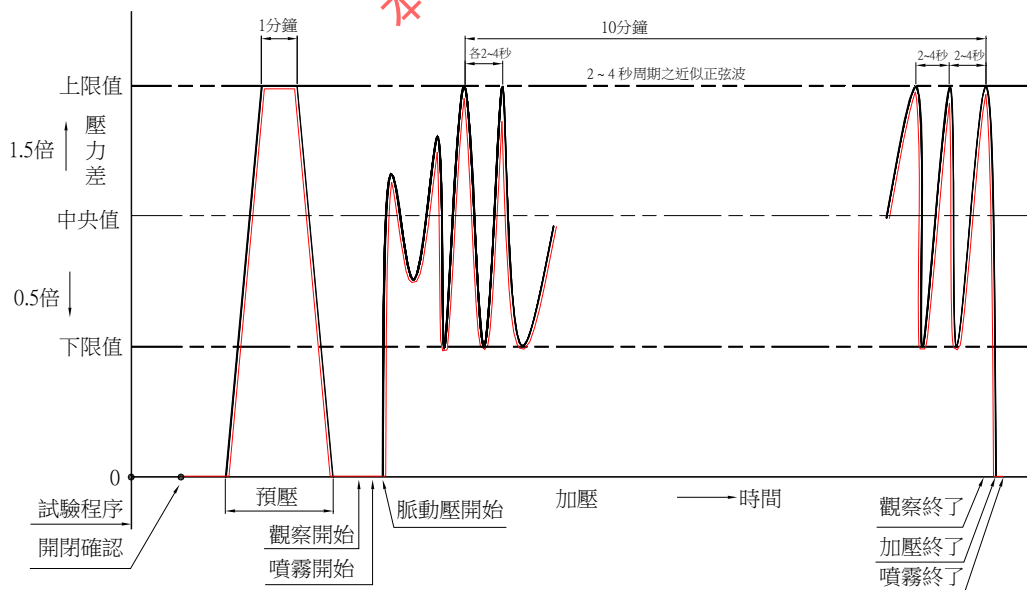
8-2 試驗程序圖示

單位水量= 4 L/m² · min，噴水總量=10.8 L/min
上限值=2500 Pa，中央值=1750 Pa，下限值=1000 Pa

試驗時間： 108 年 06 月 18 日 13 時 20 分至 13 時 31 分

- (1) 確認開閉：將門反覆開閉 5 次，然後扣鎖。氣密性試驗終了後，繼續進行水密性之試驗時，得省略確認開閉。
- (2) 預壓：在脈動加壓之前，先施以 1 分鐘與上限值 2500 Pa{250 kgf/m²}等值之靜壓。升壓速率為每秒 100 Pa{10 kgf/m²}程度。
- (3) 噴水：噴水霧量為對試體全面以每分鐘 4 L/m²之水量均勻噴霧之。
- (4) 加壓：在繼續噴水霧下，施加 10 分鐘脈動壓。至中央值 1750 Pa{175 kgf/m²}之升壓速率為每秒 20 Pa{2 kgf/m²}程度，並無特別規定近似正弦波設定之過程。
- (5) 觀察：以目視觀察試體之漏水狀態。

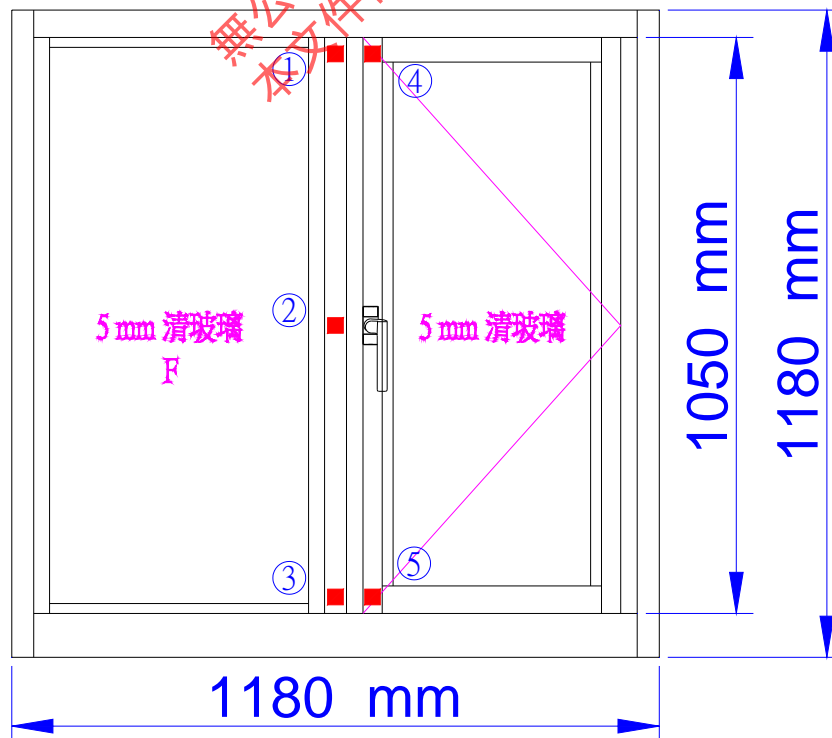
9-4 抗風壓試驗，變位測點佈位圖

測點 編號	變位計 編號	+1/4 P_1 變位 1250 Pa	+2/4 P_1 變位 2500 Pa	+3/4 P_1 變位 3750 Pa	+ P_1 變位 5000 Pa	+0 P_1 變位 0 Pa
①	009	0.0	0.3	0.9	1.6	0.0
②	012	0.3	0.8	1.3	1.9	0.0
③	008	0.2	0.4	0.6	0.8	0.1
④	010	0.8	1.6	2.5	3.5	0.3
⑤	017	0.2	0.5	0.8	1.1	0.2

構件/計算式	+P撓度 δ (mm)	跨距L (mm)	+P撓率(δ/L)
中柱 ② - (① + ③) / 2	0.70	1050	1/1500

相對變位計算式	變位量 mm	變位量 mm	相對變位 mm
④ - ①	3.5	1.6	1.9
⑤ - ③	1.1	0.8	0.3

註 1：抗風壓變位測點佈位圖詳見第 14 頁

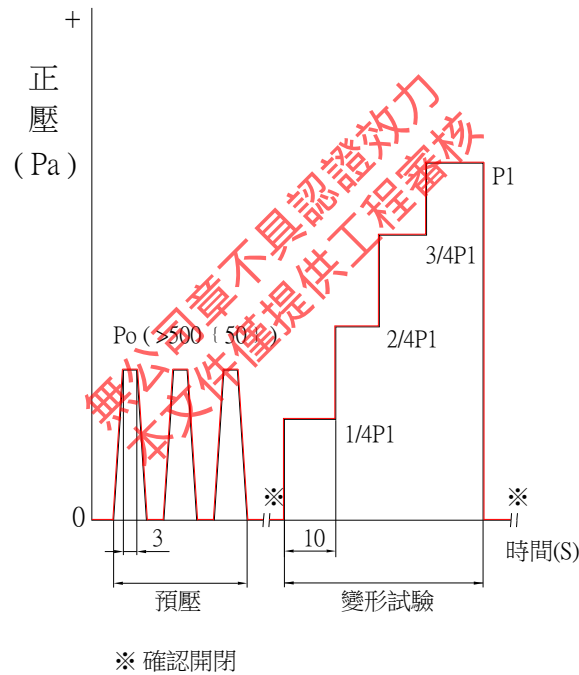
9-6 試驗程序圖示

正風壓 $P_1 = 5000 \text{ Pa}$

試驗時間： 108 年 06 月 18 日 13 時 32 分至 13 時 39 分

- (1) 變形試驗：依下列(a)~(g)之順序進行試驗。
- (a) 預壓：反覆施加壓力 P_0 500 Pa {50 kgf/m²} 保持 3 秒以上後解壓，施加 3 次。變化壓力時間為 1 秒以上。
 - (b) 確認開閉：將門反覆開閉 5 次，然後扣鎖。
 - (c) 安裝變位測定裝置：安裝於各製品規格所規定之位置。
 - (d) 加壓：分階段加壓至 P_1 ，各階段之保持時間為 10 秒以上。其壓力階段得以將最高壓力 4 等分後之壓力，依序加壓。
 - (e) 變位測定：在各壓力階段，測定所定之面外變位。
 - (f) 確認開閉：將門反覆開閉 5 次。
 - (g) 確認殘留變形：檢查殘留變形及有無機能上之障礙。

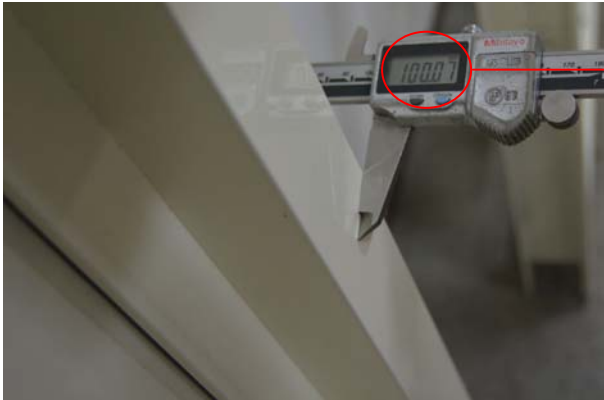
試體厚度近拍

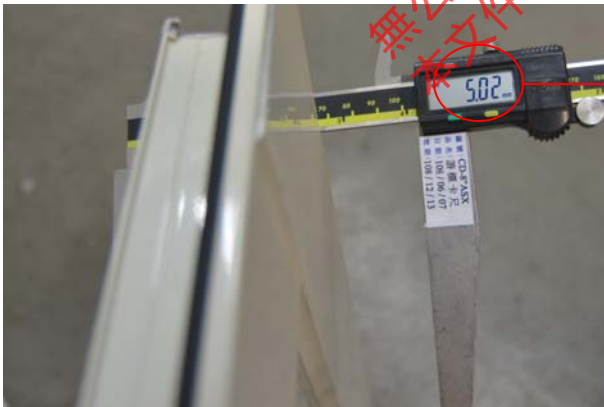
試體玻璃厚度近拍

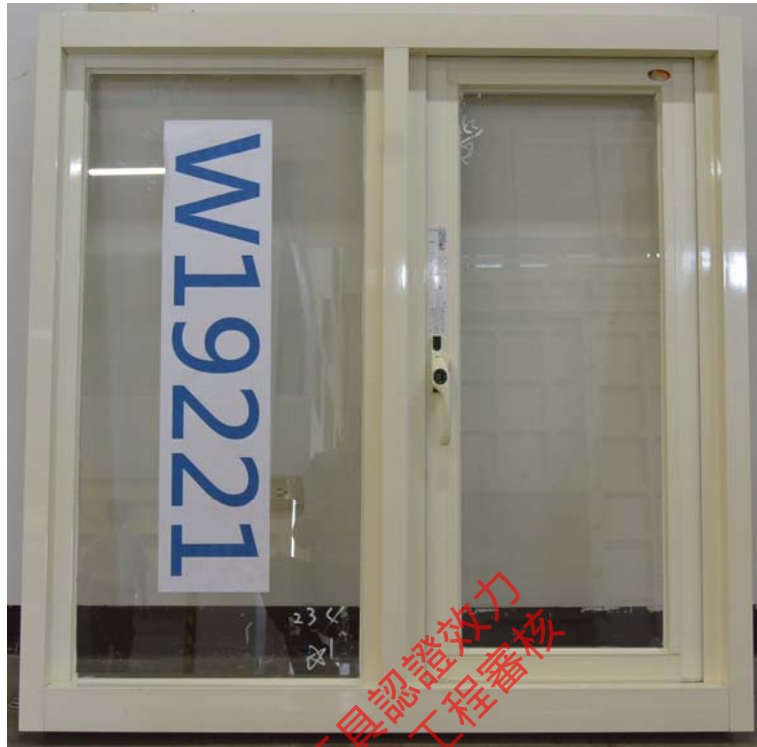
試體室內側/正

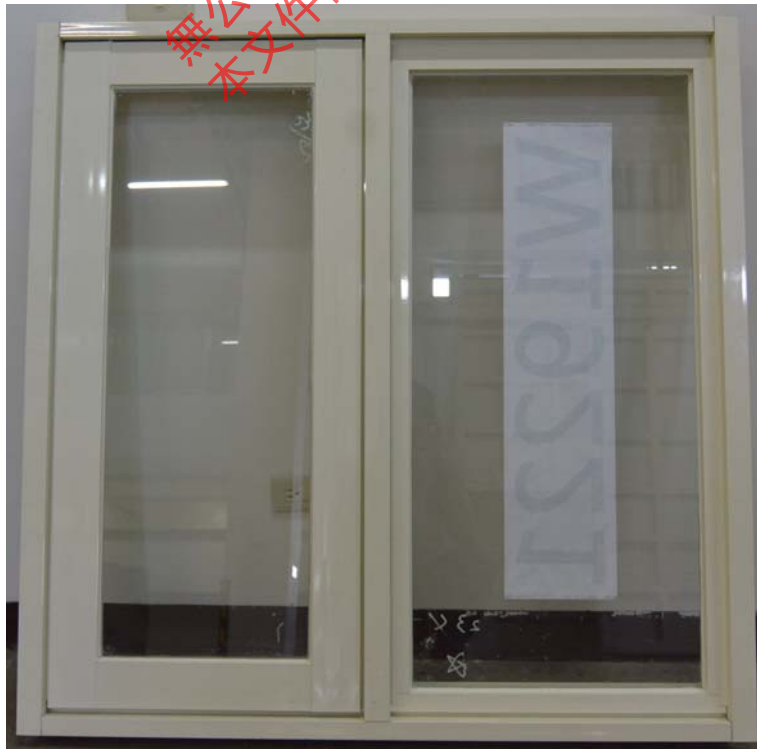
試體室外側/反

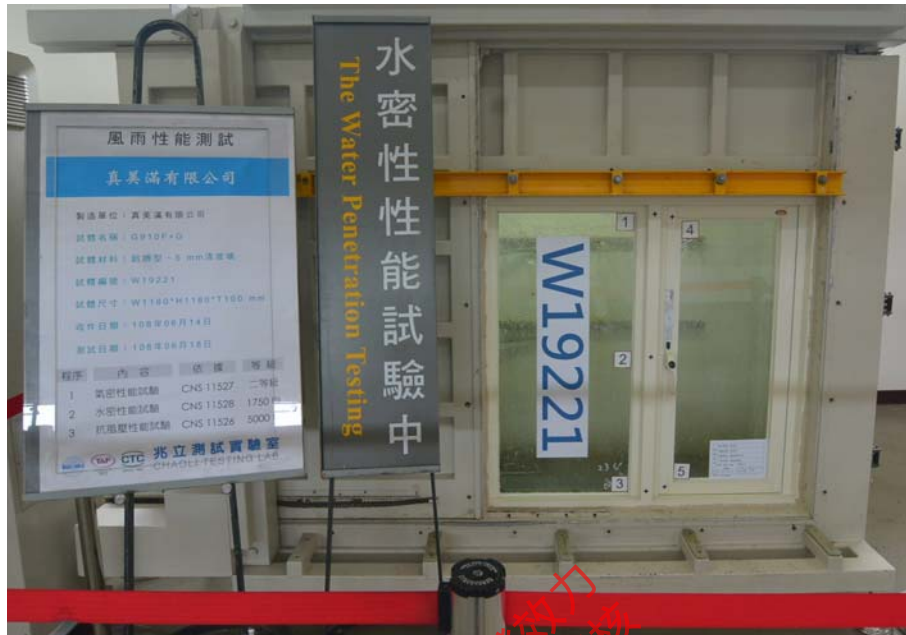
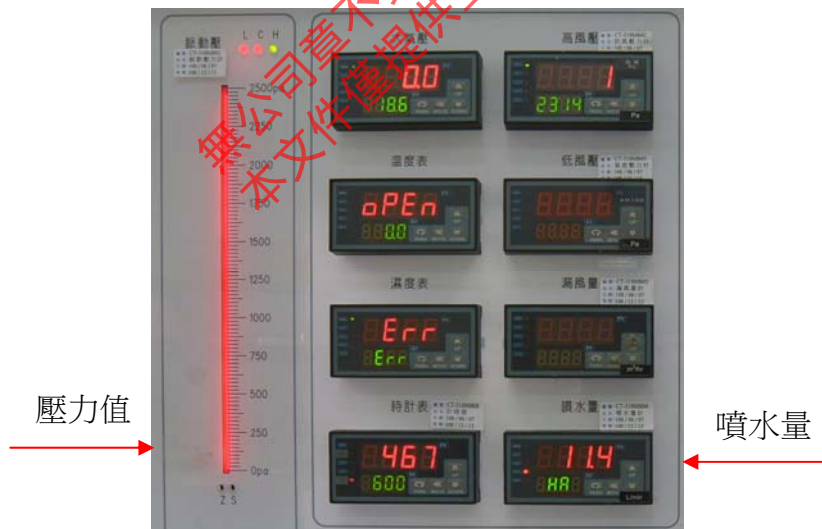
10-6 水密試驗情形

漏水位置	
	<p>表示漏水程度符號</p> <ul style="list-style-type: none"> 滲出 冒泡 流出 向檯外之流出及向室內側之顯著流出 吹出 向檯外之吹出 濺水 向檯外之濺水 向檯外之溢水
位置	觀察紀錄
試體全部	<p>在持續噴水下，依 CNS 11528 之規定，施加 10 分鐘脈動壓，皆無 CNS 規定如下之漏水情形：</p> <ol style="list-style-type: none"> 1. 向檯外之流出 2. 向檯外之濺水 3. 向檯外之吹出 4. 向檯外之溢水
備考	N/A

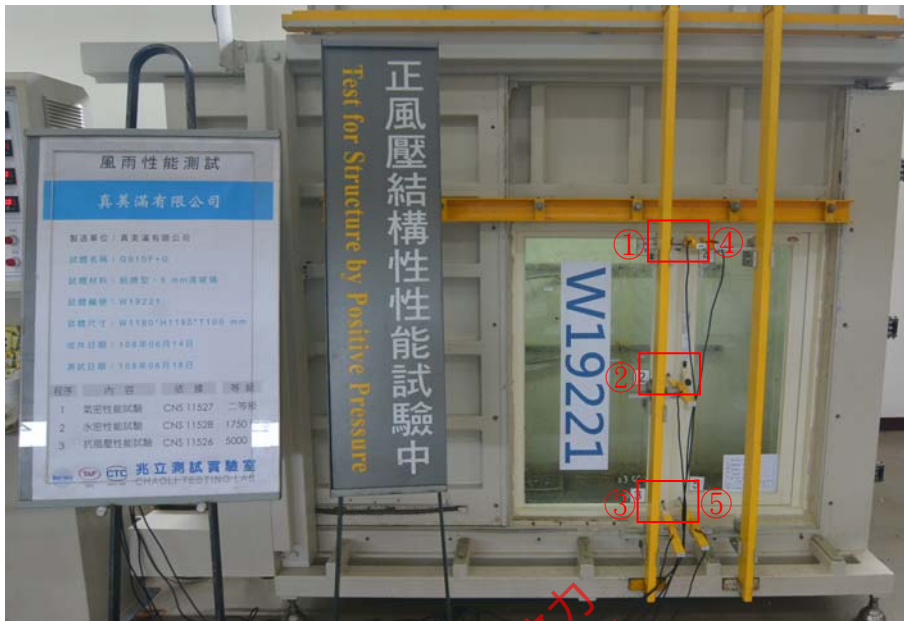
10-7 正風壓試驗情形

□ 為變位計安裝位置

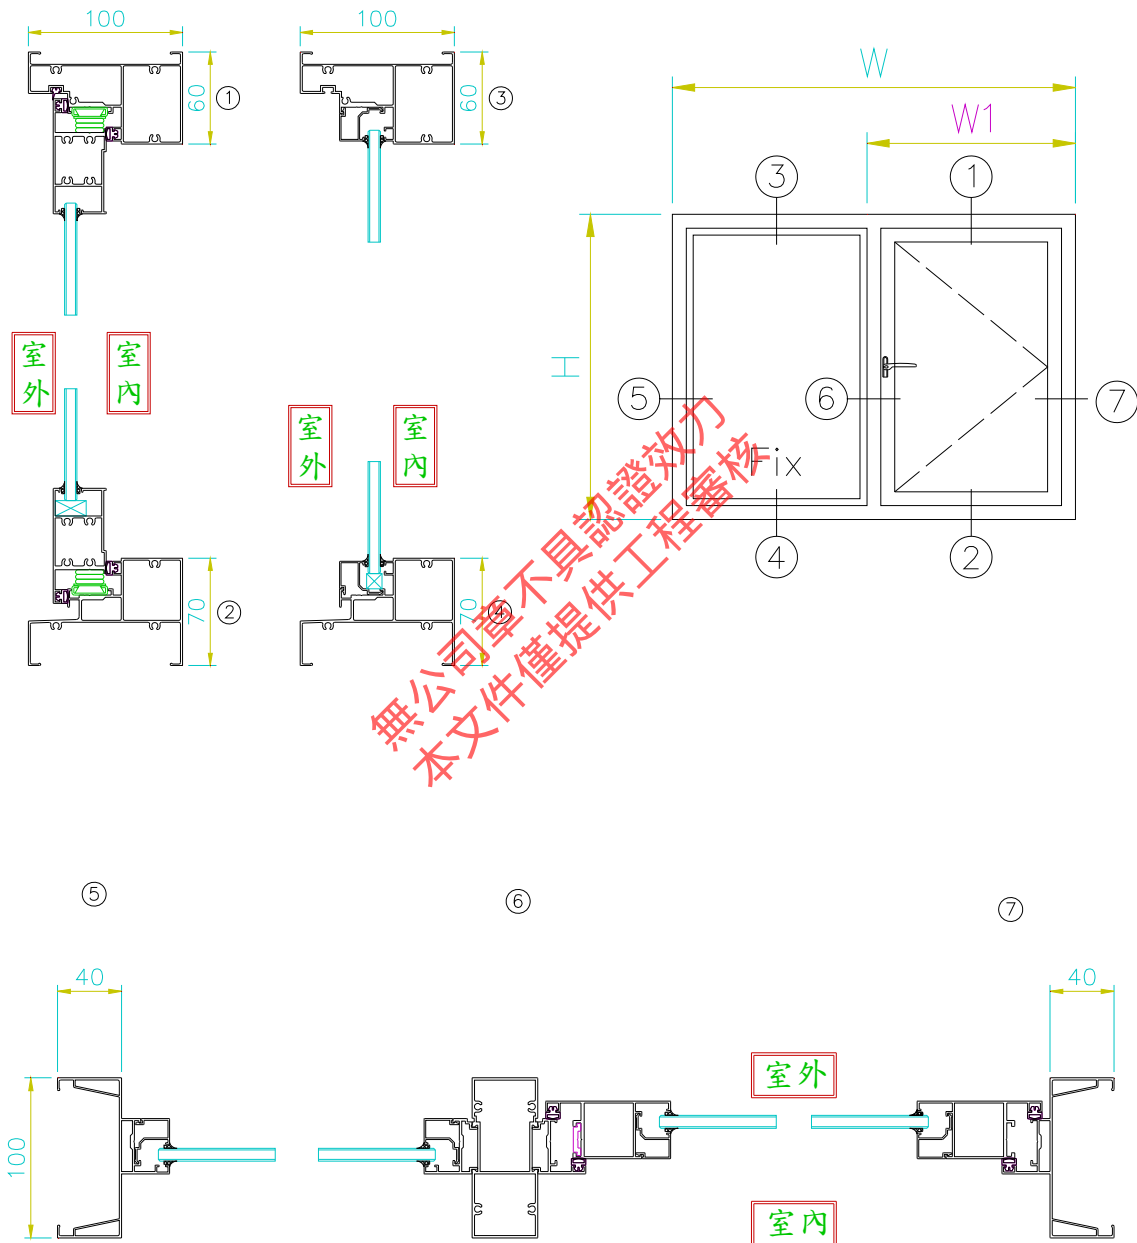
11 技術資料 ◇

試體編號	W19221
試體名稱 ◇	G910F+G
試體材料 ◇	鋁擠型、5 mm 清玻璃
試體尺寸 ◇	W 1180 × H 1180 × T 100 (mm)
試體量測尺寸	W 1180 × H 1180 × T 100.07 (mm)
製造商名稱 ◇	真美滿有限公司
試體送件	108年06月14日
技術資料 ◇	共 1 張。經本測試實驗室核章後，併附。
