國立臺灣海洋大學系統工程暨造船學系  
National Taiwan Ocean University  
Institute of System Engineering and Naval Architecture

委託單位：真美滿有限公司  
試驗材料：鋁製隔音門  
試驗項目：穿透損失測定  
編號：STC-13-2018

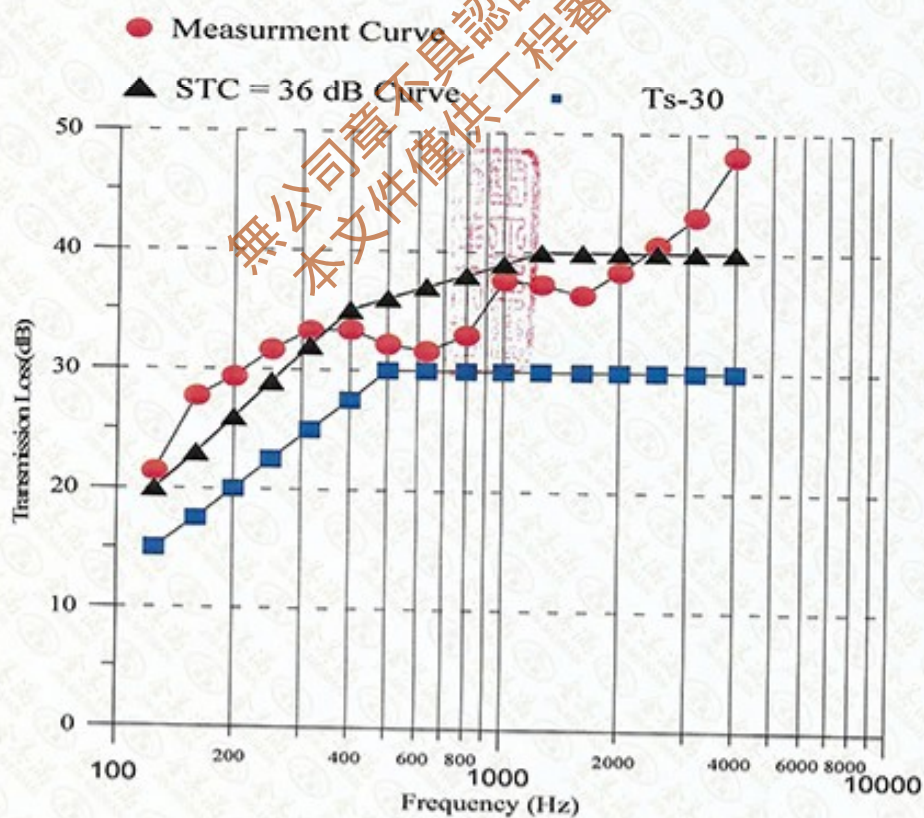
4. 測試結果圖

頻率(Hz)	125	160	200	250	315	400	500	630
穿透損失(dB)	21.4	27.8	29.4	31.7	33.2	33.3	32.2	31.7

頻率(Hz)	800	1000	1250	1600	2000	2500	3150	4000
穿透損失(dB)	33.0	37.6	37.3	36.4	38.4	40.6	43.0	48.1

3. 依 ASTM E413 評估 STC=36 dB，依 CNS 7477 A2105 評估 Ts-30 等級

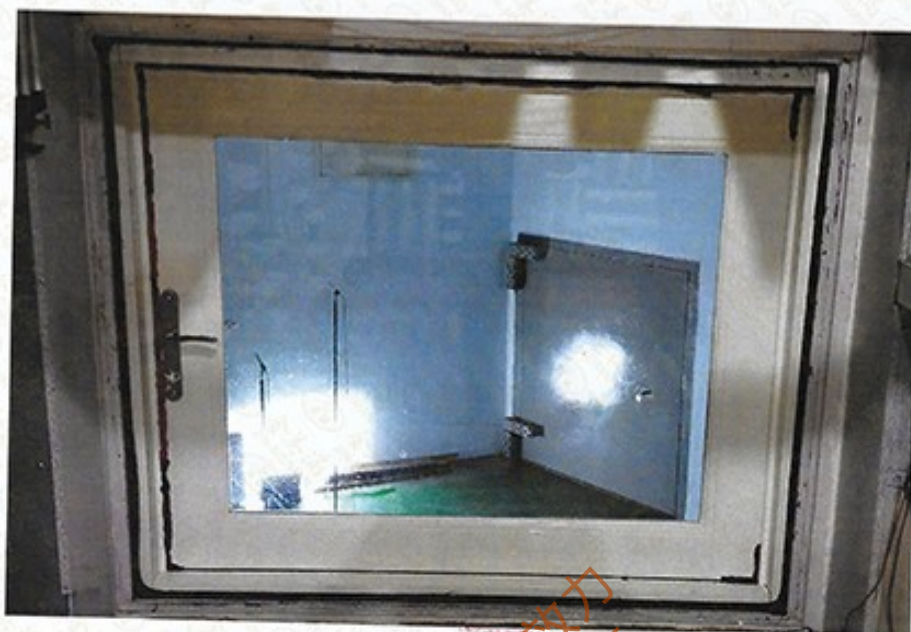
圖 1 試樣佈置圖

- 1.試驗材料：鋁製隔音門 40 mm (門扇厚)
- 2.試樣規格：1485 mm (寬) X 1240 mm (高) X 8mm(單層玻璃厚) X 1 樁。
- 3.試樣構造：如圖 1-圖 3 所示。
- 4.試樣面積及安裝法：試樣總面積為 1.8414 m<sup>2</sup>。安裝法是以試樣架設於無響室及迴響室之間。

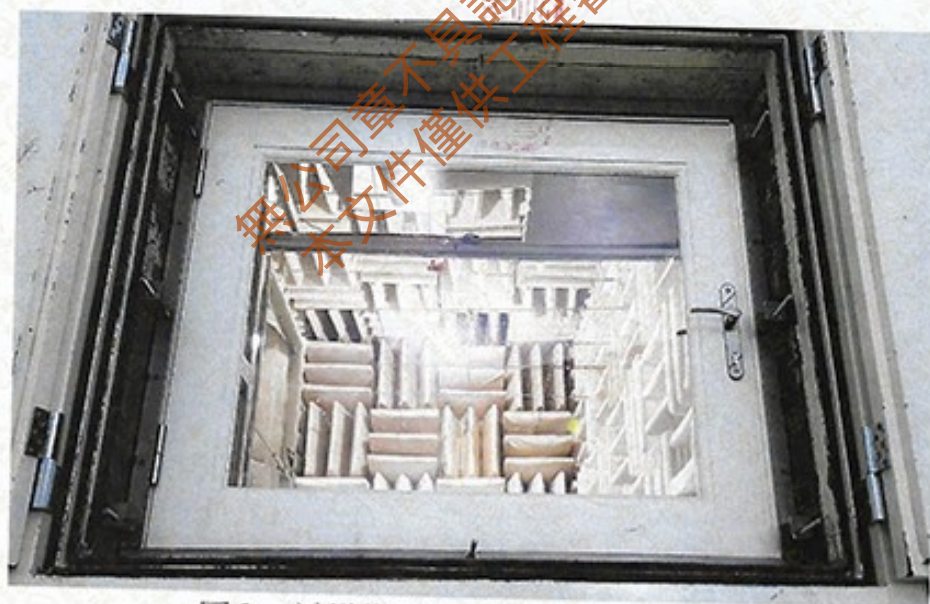
圖 2 試樣佈置圖 (迴響室)
