音響實驗室
Acoustics Laboratory
測試報告
Test Report

委託單位：真美滿有限公司
試驗材料：鋼製防火門(單開)
試驗項目：穿透損失測定
編號：STC-9-2018

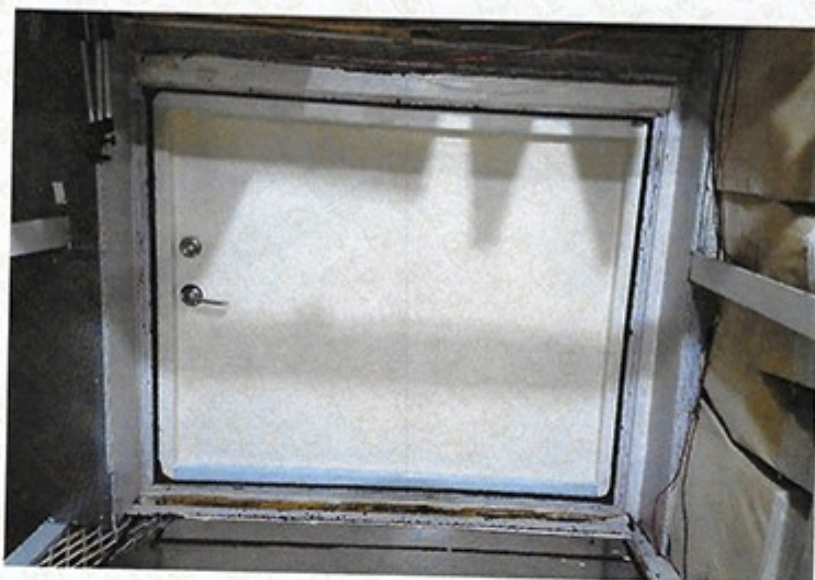
圖 1 試樣佈置圖 (無響室)

1. 試驗材料：鋼製防火門
2. 試樣規格：1485 mm (寬) X 1240 mm (高) X 52 mm (門扇厚) X 1 樁。
3. 試樣構造：如圖 1、圖 2 與圖 3 所示。
4. 試樣面積及安裝法：試樣總面積為 1.8414 m²。安裝法是以試樣架設於無響室及迴響室之間。
