國立臺灣海洋大學系統工程暨造船學系
National Taiwan Ocean University
Institute of System Engineering and Naval Architecture

委託單位：真美滿有限公司
試驗材料：鋼製防火門(雙開)
試驗項目：穿透損失測定
編號：STC-12-2018

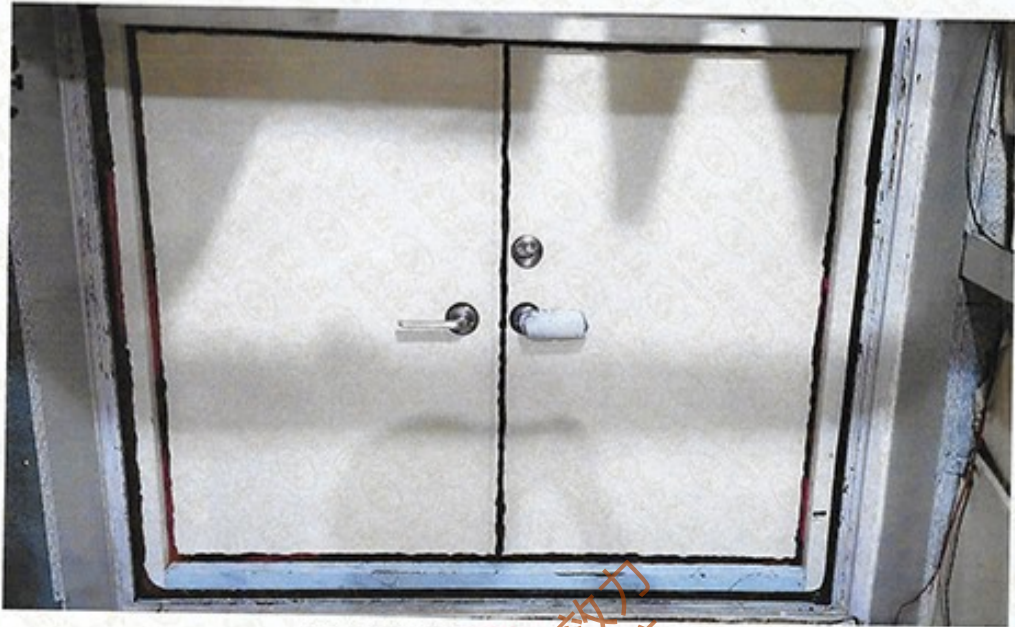
圖 1 試樣佈置圖(無響室)

1. 試驗材料：鋼製防火門(雙開)
2. 試樣規格：1485 mm (寬) X 1240 mm (高) X 52 mm (門扇厚) X 1 樁。
3. 試樣構造：如圖 1、圖 2 與圖 3 所示。
4. 試樣面積及安裝法：試樣總面積為 1.8414 m²。安裝法是以試樣架設於無響室及迴響室之間。
