國立臺灣海洋大學系統工程暨造船學系  
National Taiwan Ocean University  
Institute of System Engineering and Naval Architecture

音響實驗室  
Acoustics Laboratory  
測試報告  
Test Report

委託單位：真美滿有限公司  
試驗材料：10 cm 雙開推射窗  
試驗項目：穿透損失測定  
編號：STC-15-2018

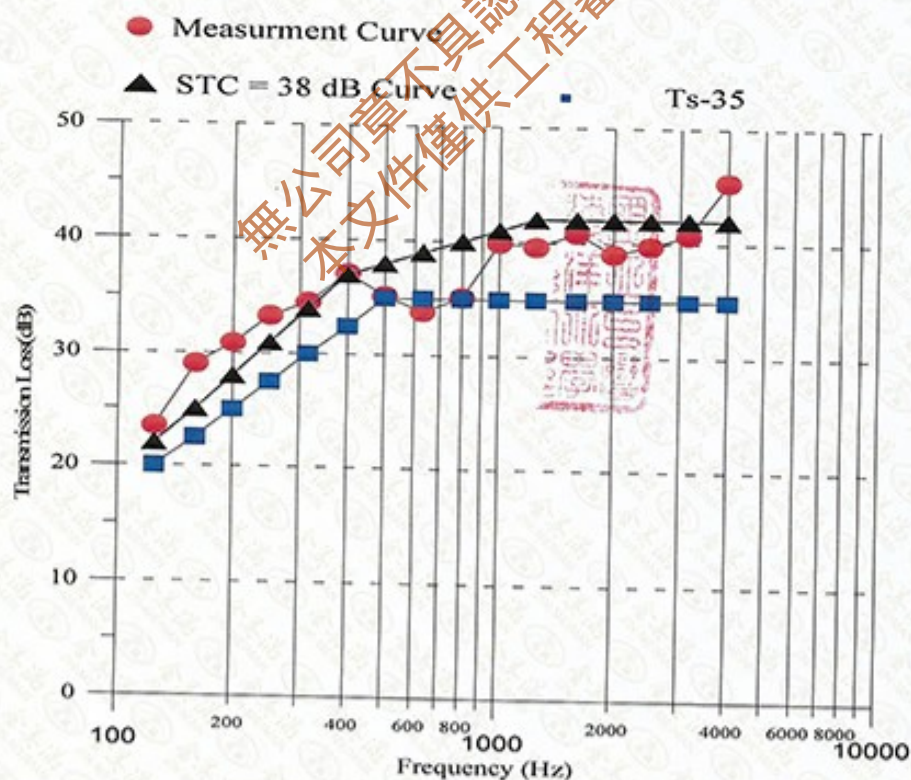
4. 測試結果圖

2. 1/3 倍頻帶成分之穿透損失如下：

3. 依 ASTM E413 評估 STC=38 dB，依 CNS 3092A2044 評估 Ts-35 等級

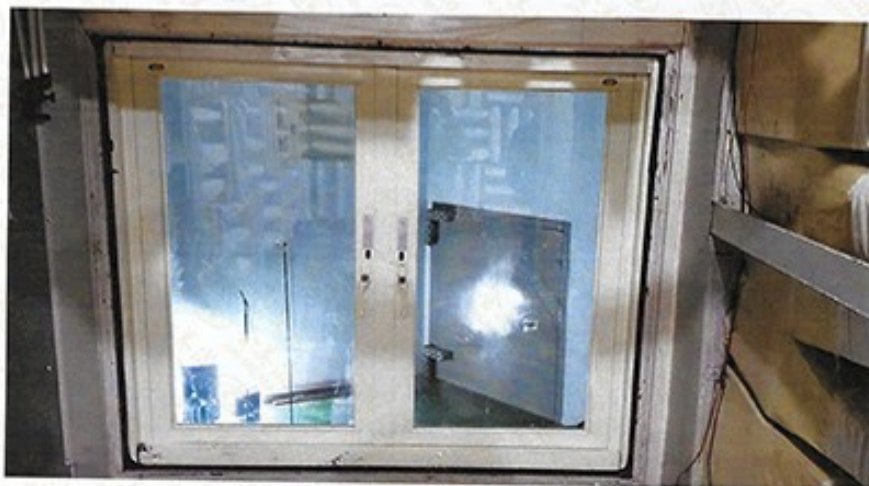
圖 1 試樣佈置圖 (無響室)

1. 試驗材料：10 cm 雙開推射窗
2. 試樣規格：1485 mm (寬) X 1240 mm (高) X 8 mm (單層玻璃厚) X 1 樁。
3. 試樣構造：如圖 1-圖 3 所示。
4. 試樣面積及安裝法：試樣總面積為 1.8414 m<sup>2</sup>。安裝法是以試樣架設於無響室及迴響室之間。

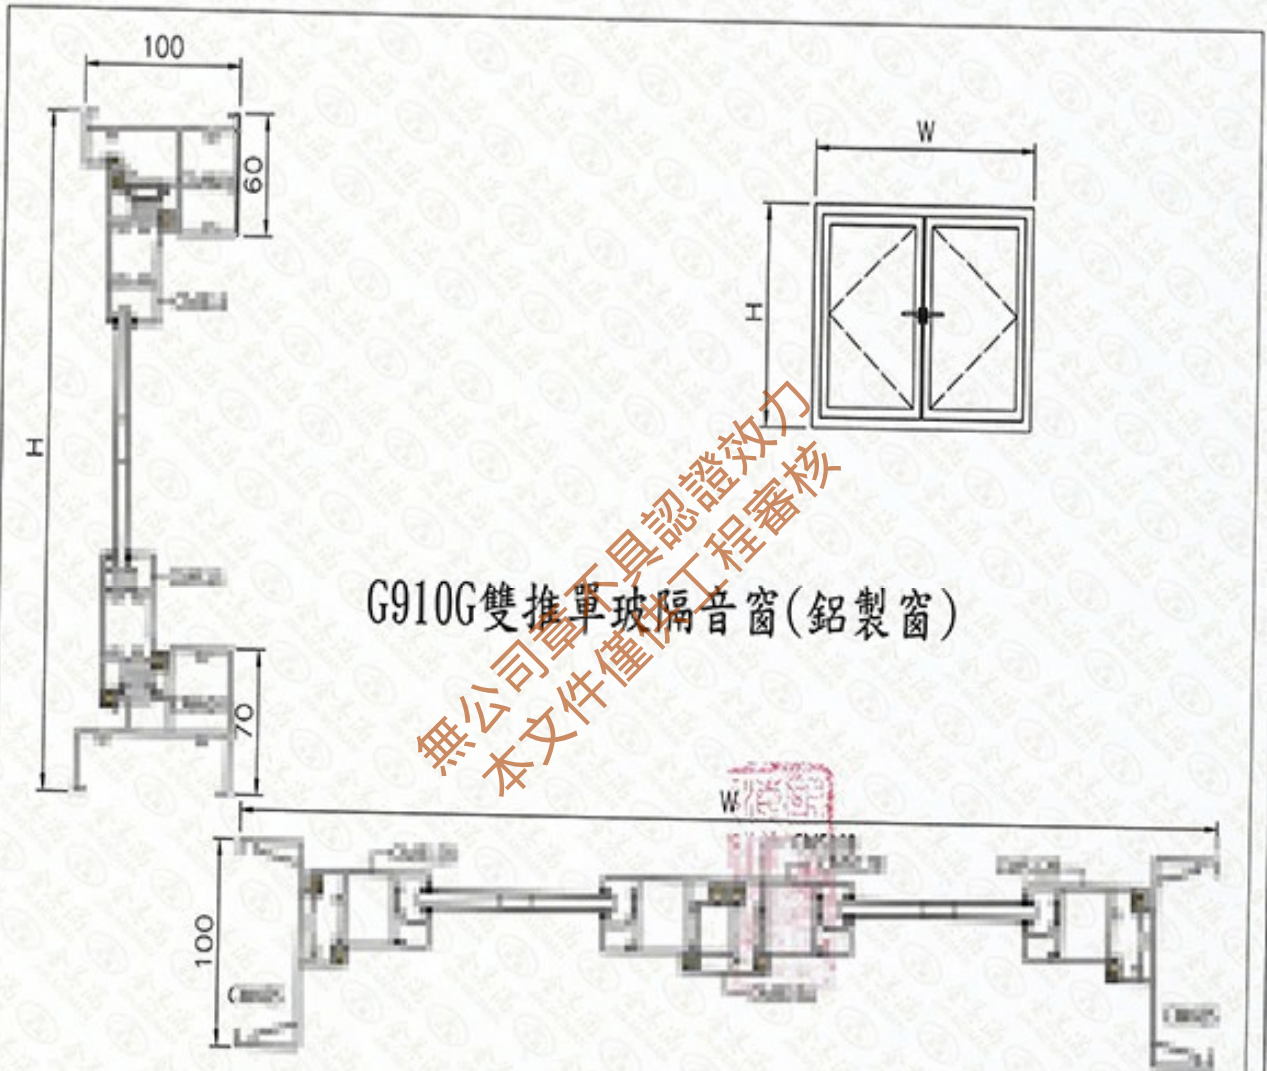
圖 3 試樣結構圖

G910G雙推單玻璃隔音窗(鋁製窗)
